notícia preliminar da

Descoberta de Dois Naufrágios na Entrada do Estuário do Tejo

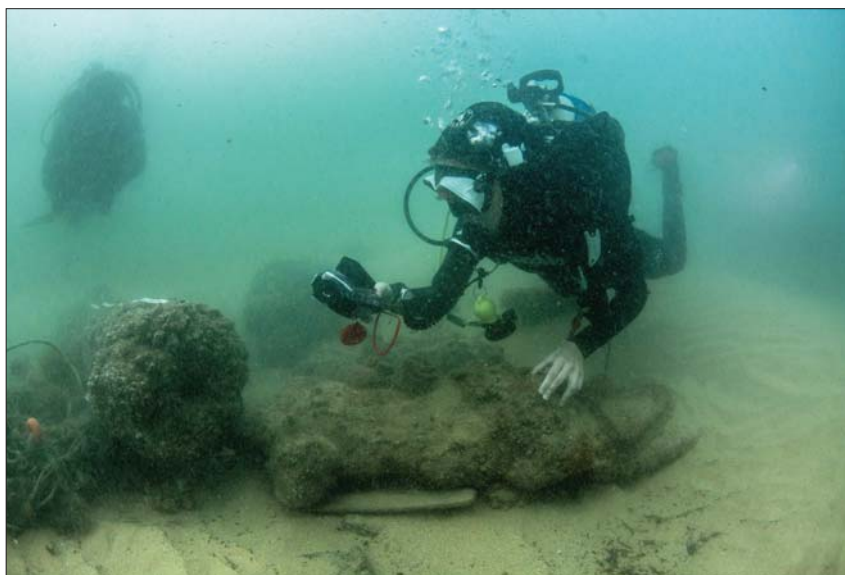
FIGS. 2 E 3 – Bolada de canhão em ferro (em cima) e âncora do tipo almirantado (em baixo).

O *Tejo A* é constituído por dois conjuntos de madeiras em conexão que entram pelo fundo arenoso adentro, avultando no local a existência de dois canhões em ferro (Fig. 2) de grande calibre, e de três âncoras do tipo Almirantado (Fig. 3), uma delas ainda apresentando o seu cepo em madeira.

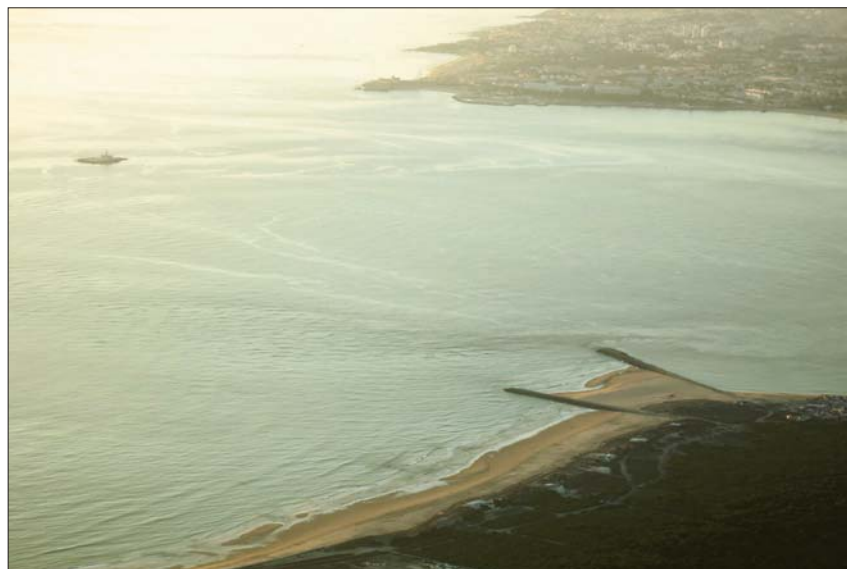
FIGS. 4, 5 E 6 – Em cima, zona da Golada e do esporão da Cova do Vapor.

Golada (Fig. 4). Na preia-mar, o *Tejo B* encontra-se a uma profundidade média de 7,5 metros, variando a disposição do vestígio entre os dez e os seis metros de profundidade.

3) E o canal da Golada, que separa o banco do Cachopo sul da praia da Trafaria (BOIÇA, 1998).

É exactamente neste último canal que vamos encontrar o *Tejo B* – muito provavelmente um navio que tentou passar pelo canal da Golada, tendo lá encalhado e ficado preso –, facto que suscita interessantes questões em termos da hidrografia do estuário do Tejo e da consequente data da perda deste navio.

Com efeito, embora a Golada seja um elemento presente em todas as representações cartográficas do porto de Lisboa da Idade Moderna – navegável, mas sempre com posição, largura e profundidade do talvegue muito variáveis –, observa-se uma tendência para a diminuição de profundidades em resultado de uma deposição de materiais sedimentares móveis ao longo do Canal sul e no banco do Bugio durante a idade Contemporânea (VALVERDE, 2016), situação que terá levado à formação de uma praia arenosa que unia a Trafaria ao Bugio, praia essa que terá desaparecido em meados da década de 40 do século XX por efeito de dragagens na zona (ABREU, 2010; OLIVEIRA, 2015).

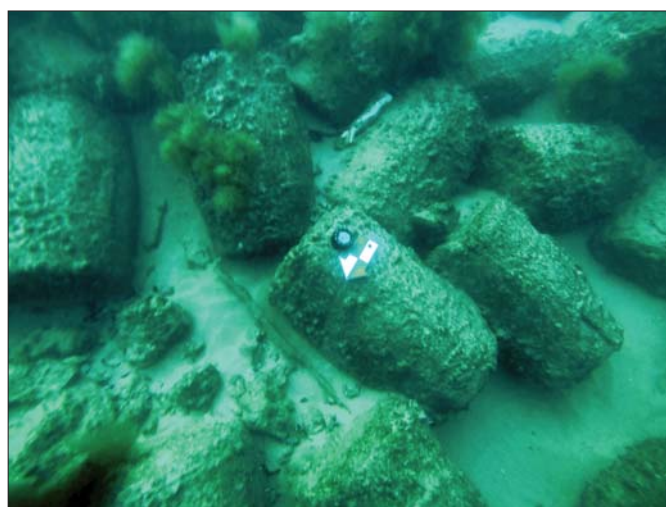
À esquerda, barris de *Tejo B*.

Foram efectuadas medições em sete barris distintos, escolhidos aleatoriamente, obtendo-se para estes um comprimento consistente de 70 cm de altura, para um diâmetro de base de 35 cm (Fig. 5).

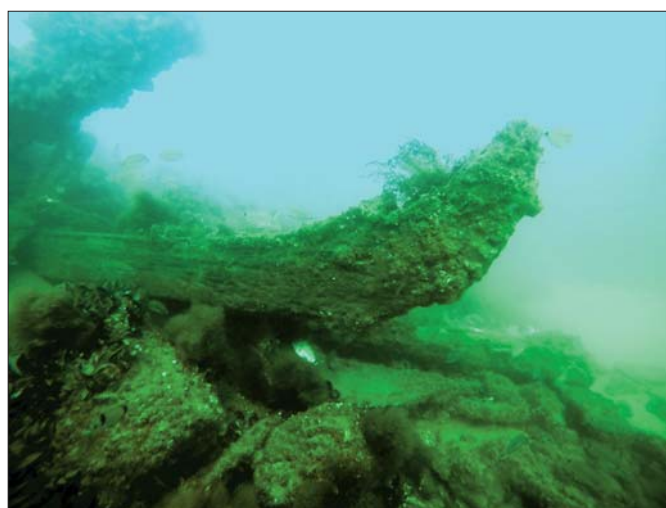
Em baixo, roda de popa ou de proa.

Durante a prospecção visual foi possível observar aquilo que nos parece ser o vestígio da quilha, que se encontra ainda conexas com parte de uma roda de popa, ou de proa (Fig. 6). Verificou-se ainda a existência vários elementos que terão pertencido ao madeirame e que poderão corresponder aos restos das cavernas e das tábuas de forro. Observam-se ainda elementos do poleame, surdo e de laborar, nomeadamente bigotas, moitões e até um cadernal, que, por estar solto e em perigo de perca foi objeto de salvaguarda (em depósito temporário no CINAV). Por fim, reconhecem-se outros elementos verticais que poderão corresponder ao sistema de mastreação ou a aparelhos de força, como cabrestantes.
